ビオトープ・産卵場の整備について

A.1 ビオトープ・産卵場の整備について

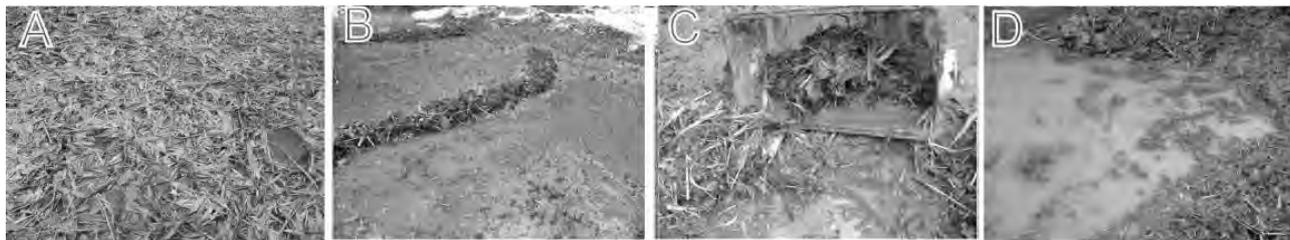
写真 A.1: 事例 1 の池の写真

この池は山裾にあり、細長く面積も大きい。周囲は一辺のコンクリ岸を除いて自然護岸になっている。また、コンクリ岸側には柵が設置されている。大部分にはヨシが生え、水深も浅いが、水路流入部はヨシも少なく泥深い。写真

A.1B から、左がコンクリ岸、右側が自然護岸、左上が水路流入部付近。

はじめにヨシ刈りを行い、その後、浚渫、堆積物の除去をする。堆積物は主にヨシの葉が混じった泥である。ヨシ刈り後、浚渫前の状態は写真 A.1A。

そこで、一旦池中に掻き集めた(写真 A.1B)。運び出しには大型コンテナを使った(写真 A.1C)。一度に大量の堆積物を運び出せるので、大幅な時間、労力の短縮になった。

泥深い水路流入部付近については熊手、シャベルを使い掻き出した(写真 A.1D)。

面積も大きいので、堆積物を池外へ運び出すには、時間、労力を強いられる。先に自然護岸側から熊手が届く範囲の堆積物を、岸边に掻き寄せ、池外へ運び出す。

届かない範囲(コンクリ岸側、中心部)に残った堆積物を自然護岸側まで掻き寄せるのは、距離や多さから大変な作業になってしまう。コンクリ岸側は柵が有り、立つ場所はないほか、堆積物を置くスペースもないので、こちら側に掻き寄せることは出来ない。

水路からは土砂も一緒に流れ込む。そこで、中心部まで流れ込まないように、流入部付近は池幅を広く取り、そこへ溜まるようにしている。しかし効果は一時的で、直ぐに堆積してしまう。

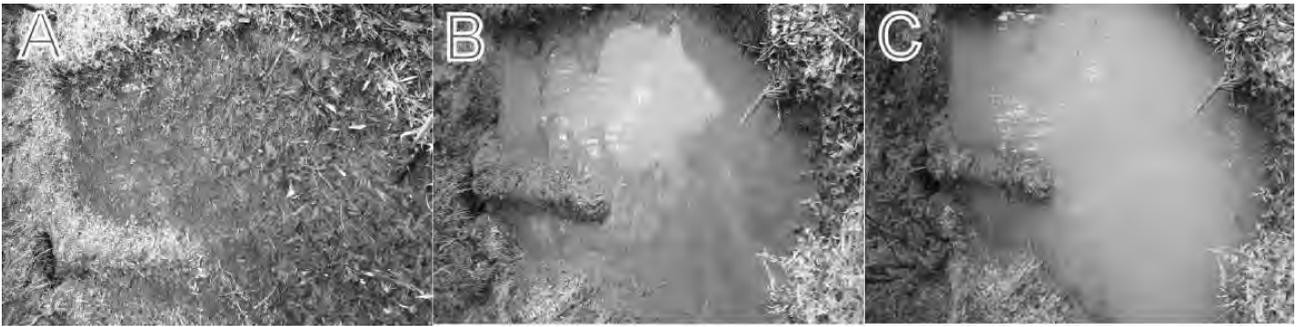
写真 A.2: 事例 2 の池の写真

この池は緩やかな斜面下より、やや上がった場所に位置している。池脇には湧水口があり、そこから直接湧水が流れ込んでいるほか、周囲からも染み出している。湧水口は写真 A.2A、左下の黒く見えている穴のような箇所。

堆積物は主に竹などの落ち葉、泥である。水は湧水口から盛土と岸の間を右へと流れ、盛土端で折り返し、左上から流出する。写真 A.2A、左下湧水口から白く右に伸び見えているのが盛土で、左は岸。写真 A.2A、左上が流出部。

水の流れを作るため、盛土を造成する。盛土をしないと湧水口から流出部までの距離が短くなってしまい、水は直ぐに排出されてしまう。結果、池の水が滞留し水質悪化を招く。写真 A.2A は浚渫前。写真 A.2B は浚渫直後。写真 A.2C は浚渫終了後、水が溜まった状態。

はじめに流出部を掘り下げ水を抜く。熊手を使って堆積物を岸边に掻き寄せ、池外へ運び出す。最後にシャベルで泥を掻き出す。

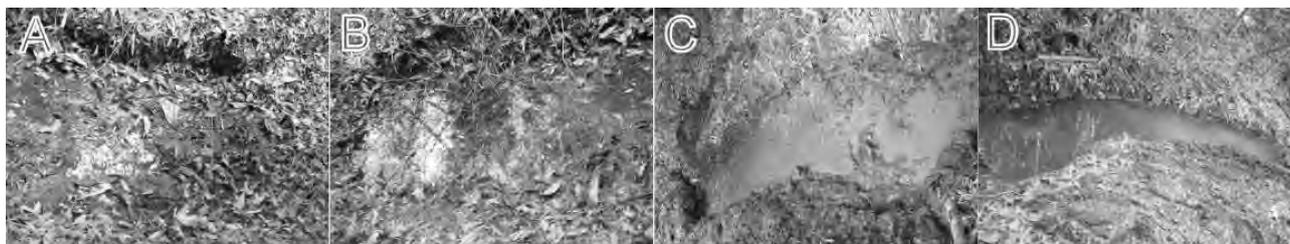
写真 A.3: 事例 3 の池の写真

この池は傾斜面下の場所に位置している。斜面から湧き出している湧水は、水路を通り流れ下ってくる。池はその途中にあるので、傾斜がついている。写真 A.3C、左が上流側、水路流入部。右へ向かって緩やかな傾斜がつき、端で流出、再び水路になる。流出部には石を積み、竹を縦に並べ、水が少しずつ流れ出るようにし、水深、水量を確保している。水路の途中にあるので、堆積物が溜まりやすく、落ち葉、泥のほか、山からの砂も混じる。浚渫前の状態は写真 A.3A, B。

そこで、流出部から先に浚渫(掘り下げ)、湧水や上流部の泥に含まれている水を、掘り下げた箇所へと溜め集め、排出することにした。その後、徐々に上流側へと移動し堆積物を掻き出した。上流側から浚渫をすると、僅かな湧水、水を含んだ重たい泥との戦いになる。写真 A.3C は浚渫終了直後で左が上流側。右の下流側には流れ込んでくる湧水が既に溜まっている。写真 A.3D は浚渫終了後、水が溜まった状態。わかりにくいですが、斜面からの土砂流入を防止するために、池縁と平行になるよう竹を置き並べてある。

シャベルで堆積物を掻き出すが、量も多く難儀する。また、常に水が流れているので、手順を考えないと作業は進まない。そこで、作業数日前に流入水路を曲げ、水を逃がし、池へと入らないようにする。同時に流出部も開け、水を排出する。しかし水路下に流れている僅かな湧水は止められない。

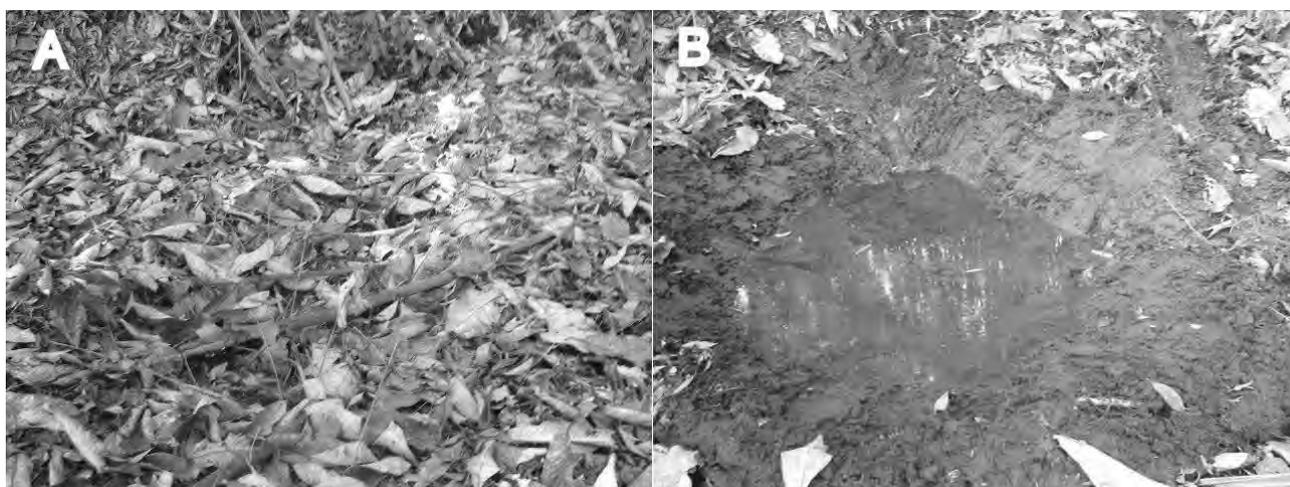
写真 A.4: 事例 4 の池の写真

この池は急斜面下の平らな場所に位置している。畳半畳ほどの大きさ。隣接している斜面からの僅かな湧水を水源にしている。しかし、ここ数年は湧水減少、水質悪化が目立ってきたので、近くから 2 本の水路を作り、新たな湧水も引き込むようにした。熊手を使って落ち葉を除き、シャベルで堆積物を掻き出した。浚渫前後の状態は写真 A.4A, B。

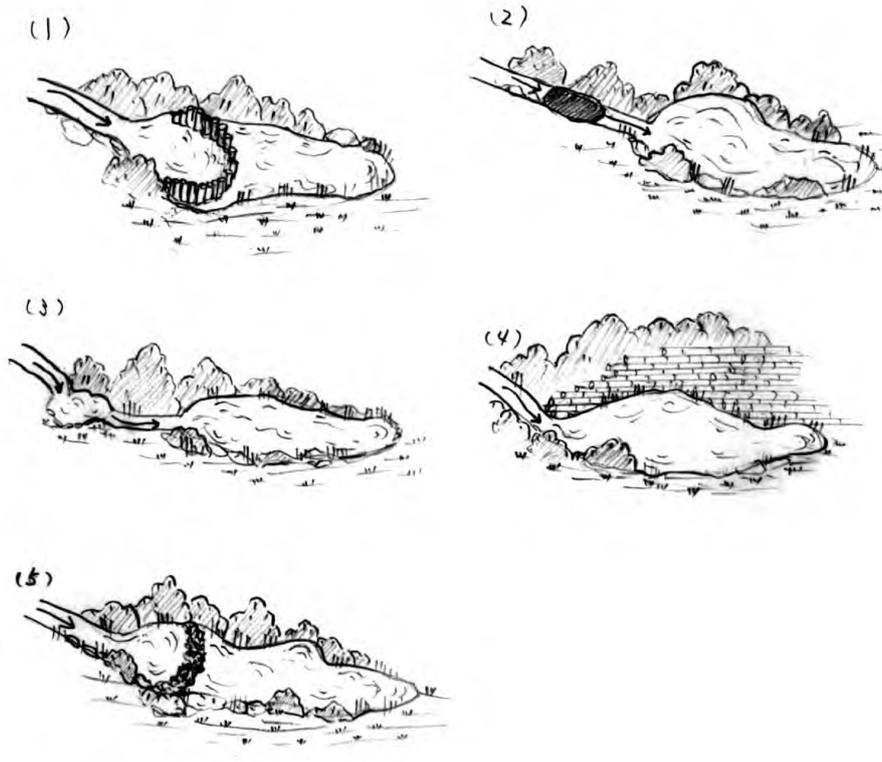
図 A.1: 土砂など、池への流入防止対策のイラスト。

1. 水路流入部から少し離れたところに、竹や木などを池底に向かって、半円状に隙間なく、垂直に挿し込み、その中へ土砂を溜める。
2. 水路の途中を掘り下げ、そこへ土砂を溜める。
3. 池の上流に土砂溜め専用池を作る。

4. 斜面下にある池の場合。竹や木を斜面に敷き詰めると土砂流入しにくい。
5. 水路流入部から少し離れたところに盛土をし、その間に土砂を溜める。
6. 水路流入部を掘り下げ、そこへ土砂を溜める（写真 A.6）。

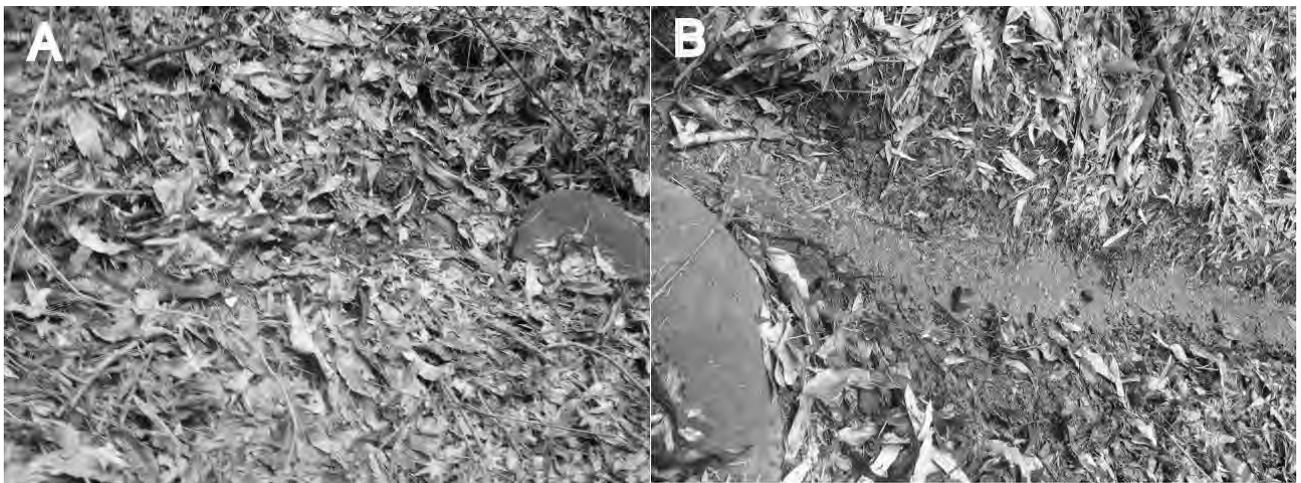
写真 A.5: 水路の写真

水路も土砂などで埋まってしまう。熊手で落ち葉を除き、鍬で溝を掘る(写真 A.5)。細い水路、流れの場合には、溝を広げすぎると流れが途中で止まったり、分散、消失することもあるので注意している。(引き込んでいる池まで届かない)また、大雨の後などには分流、流れが変わってしまう場合もある。
